1. 長尾断層沿いの熱水変質帯と崩壊のり面の調査事例

株式会社 ナイバ

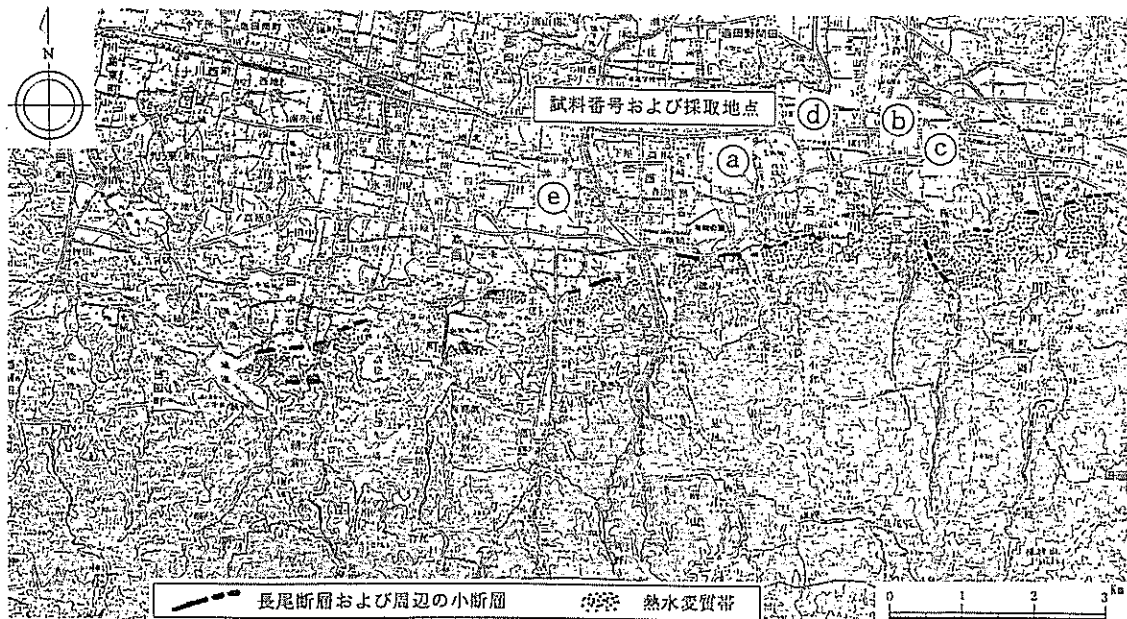
図-2 長尾断層沿いの変質帯分布 (東セグメント; 三木町~大川町)

長尾断層沿いの花崗岩類の熱水変質状況の露頭観察によると、断層面沿いには灰白～黄褐色の粘土帯（幅数cm～約100cm）があり、その南側に白色粘土脈が網目状に発達する変質帯、さらに離れると幾分粘土化が進行したマサ中に特徴のある褐色縞模様が発達する縞状変質帯や小断層沿いを主体に変質粘土脈が形成されている変質帯となり、無変質の花崗岩（マサ）へ漸移する傾向がある。このような変質帯の南北幅は、狭いところで数10m（山大寺池付近）、広いところでは500m～1,000mに達するようである（図-2）。

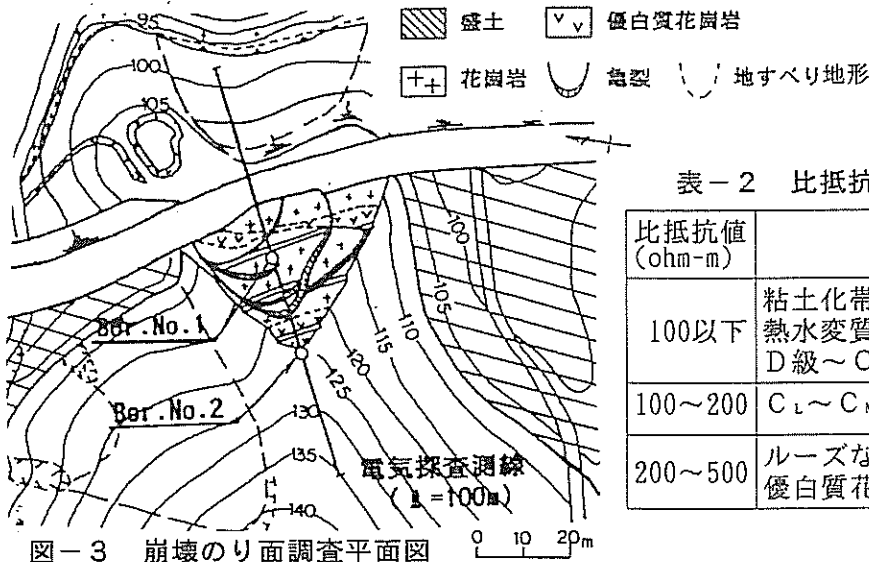
図-3 崩壊のり面調査平面図

標高100m前後の花崗岩丘陵地において、幅50m程度の小尾根を切土中、2度にわたって法面崩壊が発生した。1回目は勾配 1:1.0、高さ約10mまで切土した時点、2回目は勾配 1:1.5、高さ約20mの切直し完成後（崩壊規模：幅約30m、長さ約25m）である。

現地踏査によると、周辺には縞状に変質したマサが分布しており、この中には優白質の硬質花崗岩部分が岩脈様に介在し、またその岩質境界を含む小断層沿いには、幅数10cm以下の熱水変質粘土脈が形成されていた。これらがのり面崩壊に深く関わっていることが予想された。

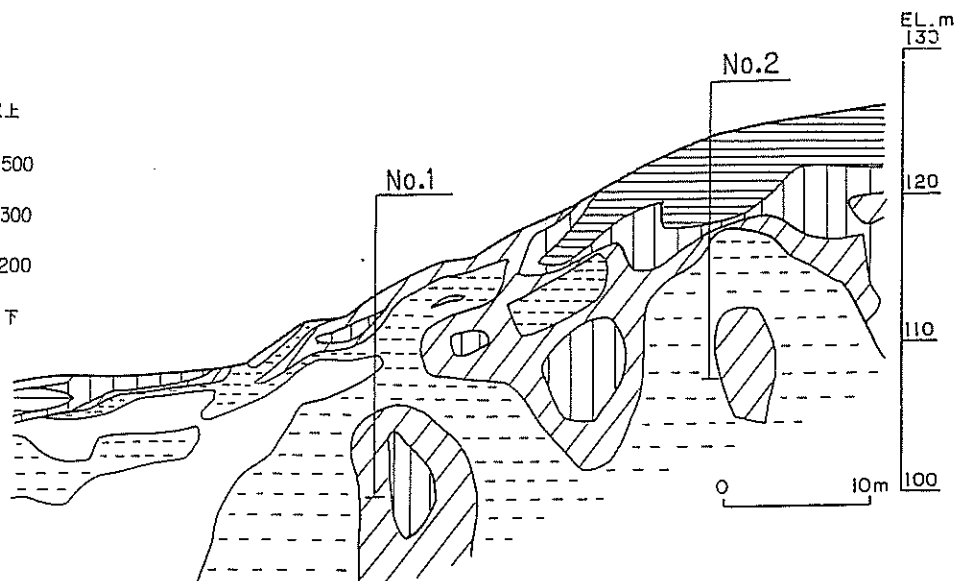
図-4 比抵抗解析断面図

- ① 基盤岩は、比抵抗値が100~200ohm-m と低く、深部まで熱水変質の影響を受けていることが推定された。ボーリングコアによると主に粗粒の花崗閃緑岩からなり、深度10数mまではマサ化し、以深は深度とともに順次新鮮となるが、軽度の熱水変質を受け、脱色されたような灰白色を示し、深度約20mまでの岩質はやや脆く C_L~C_M 級程度である。
- ② 優白色花崗岩はボーリングコアでは新鮮硬質な C_H 級岩盤をなす。本岩石の分布を比抵抗断面で見ると、200~500ohm-m に対応し、踏査やボーリング結果と調和的である。特に崩壊箇所上部に傾斜約 45°の流れ盤として分布しているものがある。
- ③ 花崗岩中には100ohm-m以下の低比抵抗部が解析されている。この低比抵抗部はのり面崩壊付近では流れ盤状に推定される。ボーリングNo.1で当該深度に灰白色粘土脈が確認され、比抵抗断面や地表面のクラック等の変状観察から、この変質粘土脈をすべり面とする深さ約3m、傾斜約25°のすべりを推定した。
