漏水ため池の堤体調査事例

株式会社ナイバ ○谷本 清広  
赤坂 忠生  
長野 恒一

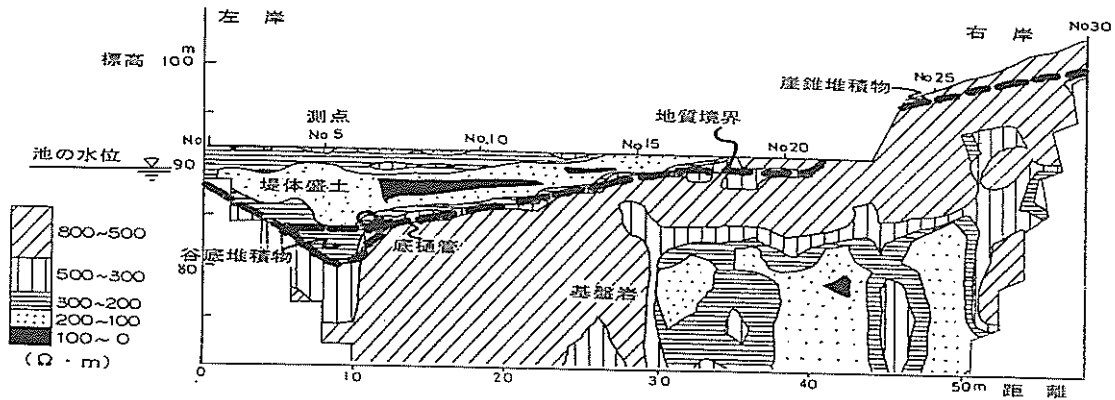
図-3 A池堤体の比抵抗値分布図と解釈

天端から5m下の堤体中央～右岸端にかけて、にじみ出る程度の湧水がある。

No.16～No.21には右岸から張り出した岩盤尾根部が推定される。岩盤尾根部と堤体盛土の中には、周辺に比べて比抵抗値の低い部分があり、そこを通過する漏水が考えられる。

- ・基盤岩（流紋岩類）  
堤体下部や右岸斜面の300～800Ω・m部は、硬質な岩盤。No.15～No.25の100～300Ω・m部は変質粘土化あるいは割れ目の密集した岩盤。
- ・谷底堆積物（粘性土～礫質土）  
200～300Ω・mを示し、2m～5mの厚さで分布する。
- ・堤体盛土（砂質土）  
100～200Ω・m部が大半を占める。No.1～No.13の地下水位より上では200～500Ω・mと高い。No.7～No.12の100Ω・m以下は飽和度が高い。
- ・崖堆積物（礫質土）  
右岸山腹斜面に2m前後の厚さで分布する。500～800Ω・mを示し、飽和度が低い。

高密度電気探査で得られた画像から、上記のような地質的解釈をした。A池では硬質岩盤が基盤岩として分布し、堤体との境界が明瞭に表れた。また堤体中央の盛土と右岸寄りの岩盤中にある、低比抵抗値の部分と湧水地点がほぼ一致した。

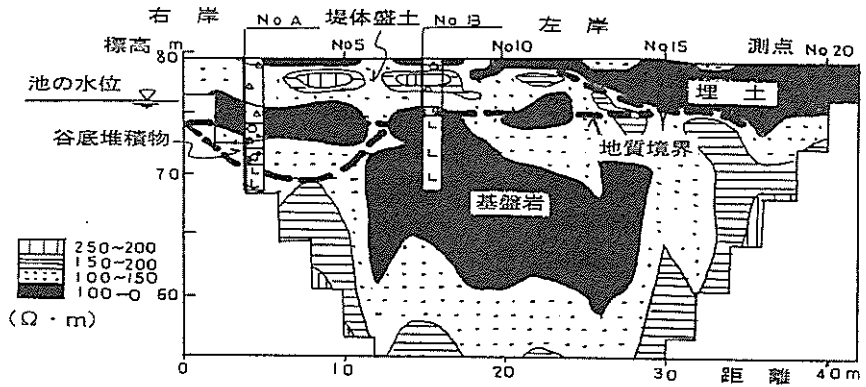
図-4 B池堤体の比抵抗値分布図と解釈（ボーリング調査・透水試験を補足）

貯水池の水位が満水位まで上昇しない。

比抵抗値の低いゾーン・コアボーリング・透水試験結果から、堤体中央下（旧谷筋沿い）を流れる漏水が考えられる。

- ・基盤岩（流紋岩類）  
堤体下部の基盤岩は、100Ω・m前後を示す。風化著しい岩盤（黄褐色の風化土）。
- ・谷底堆積物（礫質土）  
基盤岩と同様、100Ω・m前後を示し、厚さ約5mで分布する。主に玉石混り礫からなり透水性が高い。
- ・埋土（旧貯水池を埋めたもの：砂質土）  
堤防の左岸側に5m前後の厚さで分布する。100Ω・m以下を示す（飽和度が高い）。
- ・堤体盛土（砂質土）  
50～150Ω・mを示すが、地下水位より上では150～250Ω・mとやや高い。

B池では堤体下部に基盤岩と未固結堆積物の分布が想定されたが、いずれも比抵抗値が低く、それらを区別することが困難であった。低比抵抗値を示す部分にボーリングを配置して、その地質構成と透水性を確認した。この結果、測点No.3付近の旧谷筋沿いに「玉石混り礫層」が分布し、漏水帯を形成していることが判明した。また堤体周辺の基盤岩は風化により軟質粘土化し、全般に難透水性を示した。
