1. 熱水変質による風化岩すべりの事例

株式会社ナイバ 山本和彦 石井秀明 長野恒一
筒井信博 岩本 晃

An example of weathering-rock slide due to hydrothermal-alteration
Kazuhiko Yamamoto, Hideaki Ishii, Tsuneiti Nagano,
Tsutsui Nobuhiro, Akira Iwamoto (Naiba Co, Ltd)

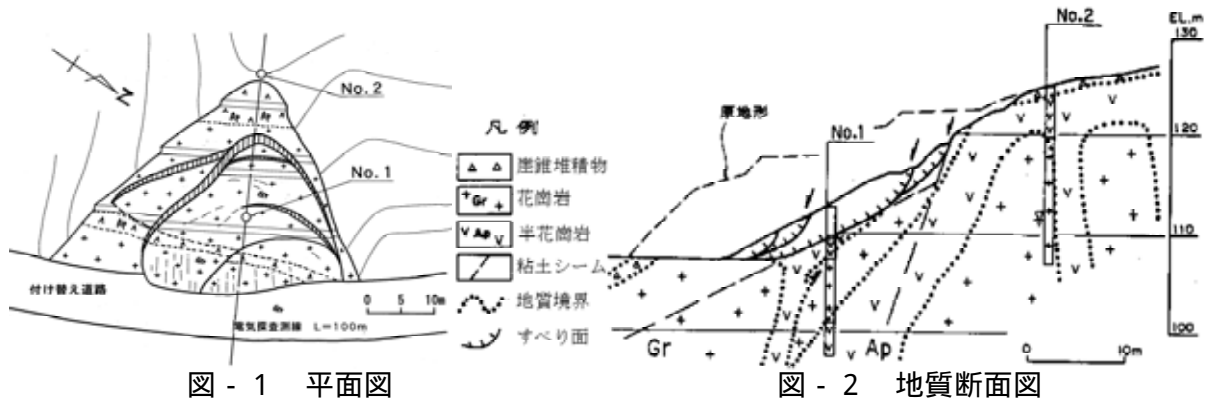
図 - 1 平面図

切土勾配1:1.5で発生した地すべりの規模は、幅約30m、長さ約25m、厚さ約3mであった。現地踏査によると周辺には、縞状に変質したマサが露出し、その中に硬質な半花崗岩が岩脈状に分布していた。その岩質境界を含む小断層沿いには幅数10cm以下の熱水変質による粘土細脈が流れ目に形成されていた。ここではボーリング調査(2本)とX線回折(粘土細脈)を行った。

熱水変質による花崗岩が脆弱化。せん断強度の小さいスメクタイトを含む粘土細脈や断層が流れ目状に存在。崩壊頭部を規制する半花崗岩の存在等が考えられる。

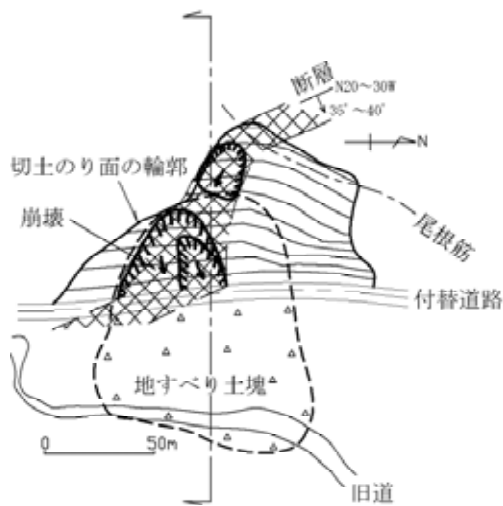
図 - 3 平面図

付替道路は、地すべりの安定を図るため頭部排土を兼ねた計画であった。地すべり土塊の下部に断層が斜面に対して鋭角に斜交して分布していたため、切土のり面では断層沿いに最大幅50m規模の地すべりが数回発生した。断層破碎帯には白色粘土化する強変質帯が形成されていた。

のり面復旧工法は、切り直しにより移動土塊を除去して背後に残るのり面を補強する工法とし、受圧版とアンカー工による逆巻き工法が採用された。

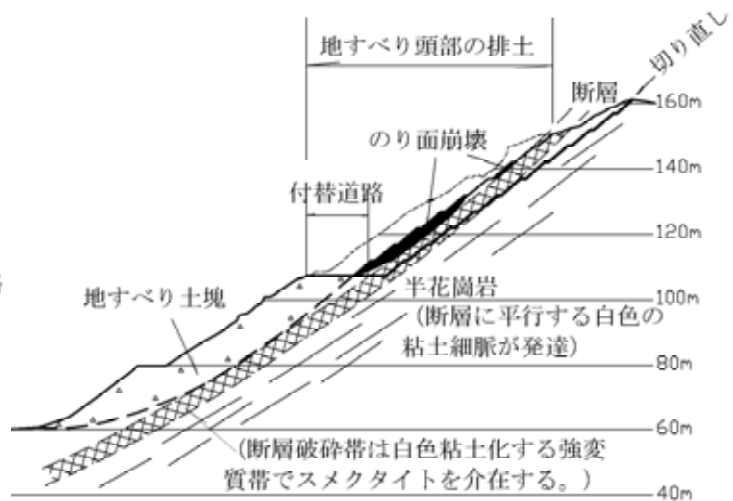
図 - 4 地質断面図

切土による応力解放と斜面バランスの変化。 降雨時の浸透水による粘土細脈や強変質帯の強度低下等である

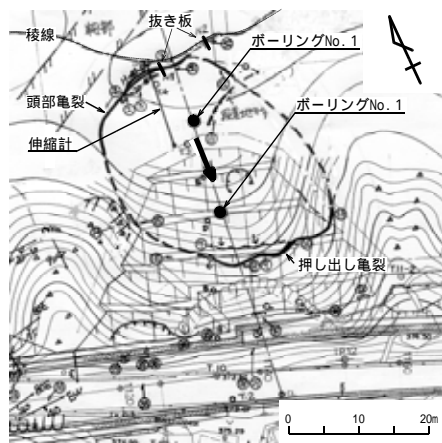
図 - 5 平面図

頭部亀裂はのり肩から10数mの稜線付近、末端の押し出し亀裂は上から4段目のり面の小段付近に確認し、幅約25m、長さ約30m規模の地すべり範囲を特定した。すべりの方向は、のり面に直交せず東へ約25°程度偏心している。これは元地形の尾根芯方向で層理面の傾斜方向に一致する。

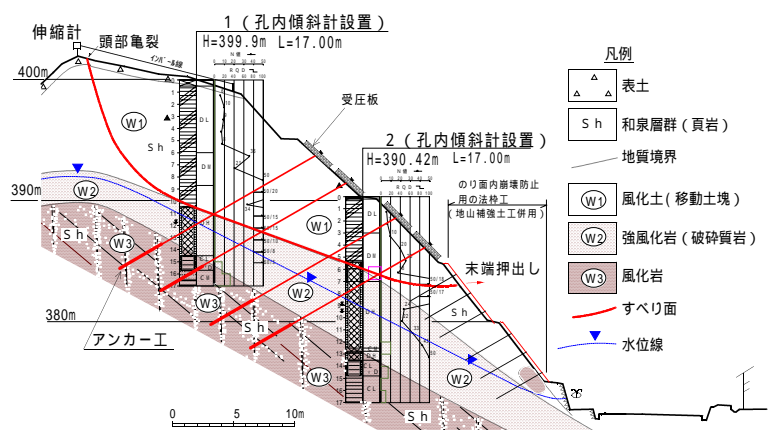
図 - 6 地質断面図

調査地は、稜線が東西に連なる標高約400mの丸みを帯びた丘陵地であり、この付近では稜線南側の谷部に沿って道路が通過している。調査地の地質は、和泉層群の頁岩を主体とし砂岩を介在する。層理面の走向はほぼ東西を示し、約40°で南へ傾斜し、切土のり面は流れ盤斜面となる。近傍にある他の道路切土面や宅地切土面では、厚い風化帯中に白色粘土帯を多く介在し、露頭状況から熱水変質作用による岩盤の劣化が進んでいるものと評価した。

表層部に褐色系の頁岩の風化土（W1）が厚さ5～10mで分布し、その下位に粘土シームを密に介在する原岩色の強風化岩（W2）、さらに割れ目の多い風化岩（W3）が分布する。孔内傾斜計観測により移動速度は0.3mm/月と極めて小さいものの、W1とW2の境界部でせん断変位を確認し、すべり面形状は2円弧1直線に近似できる。

層理面がのり面に対して流れ盤構造をなしていること。粘土シームにせん断強度の小さい膨潤性粘土鉱物（イリト・スルクタイト混合層）を微量含有していること。さらに熱水変質作用に関連して厚い風化帯が形成されたと。元地形が地震時に地すべりや崩壊が発生しやすい尾根地形をなしていること考えられる。

対策工として排土工とアンカー工について検討し、施工性・経済性・環境性からアンカー工を採用した。対策工は孔内傾斜計と地盤伸縮計による動態観測を行いながら無事完了した。
