# 道路改良時に地質脆弱部で発生した地すべりの事例

㈱ナイバ 正会員 ○木村 一成 山本 和彦 小野山 英則  
愛媛大学 榊原 正幸  
岩手医科大学サイクロトロンセンター 世良 耕一郎

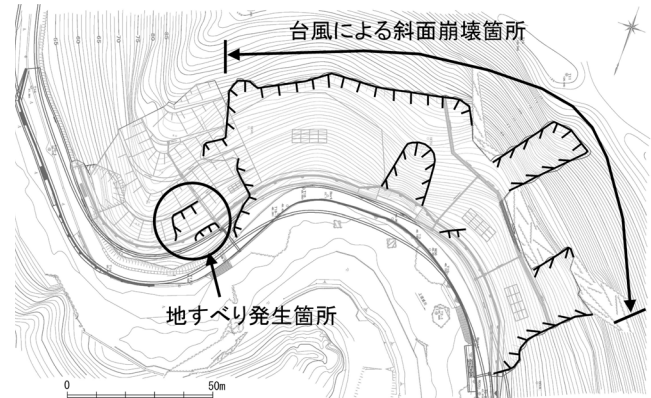
図-1 斜面崩壊箇所と地すべりの位置関係

地すべり発生の経緯としては、まず平成16年9月の台風時に大規模な斜面崩壊が発生したことから、斜面对策工を行うとともに道路改良工事を実施していた（図-1）。

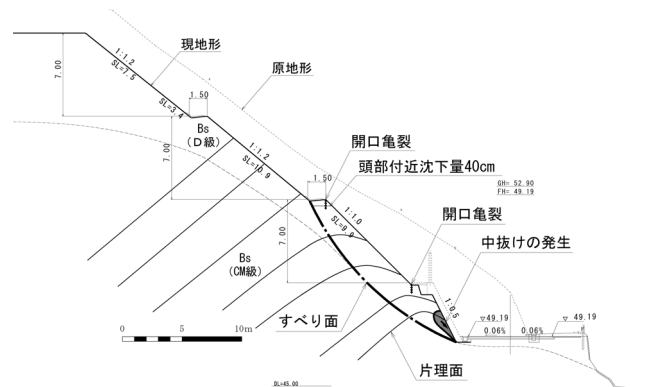
図-2 地すべり発生時模式断面図

道路改良工事の切土工が最下段に達したときに破砕質で脆弱な黒色片岩が露出し、この部分が小崩壊（高さ2.5m、幅5m）を起こし、さらに上部のり面に幅20m、厚さ3.5mの地すべりが発生した（図-2）。

当箇所の地すべりは、切土のり面の最下段に分布する破砕質な黒色片岩が小崩壊を起こしたことに起因して発生したものである。この黒色片岩が小崩壊を起こした原因としては、以下の3点が考えられる。

- (1)周辺地盤より脆弱な地質の分布 (2)局所的な流れ盤斜面の出現 (3)恒常的な湧水による岩盤の軟質化

以上の要因が重なったことで、地すべりの引き金となるり面の小崩壊が発生したものと推察される。
