愛媛県中の川地すべりの地下水状況

愛媛県西条地方局 松本 博行
 同上 藤田 誠
 内場地下工業(株) 大川 義明

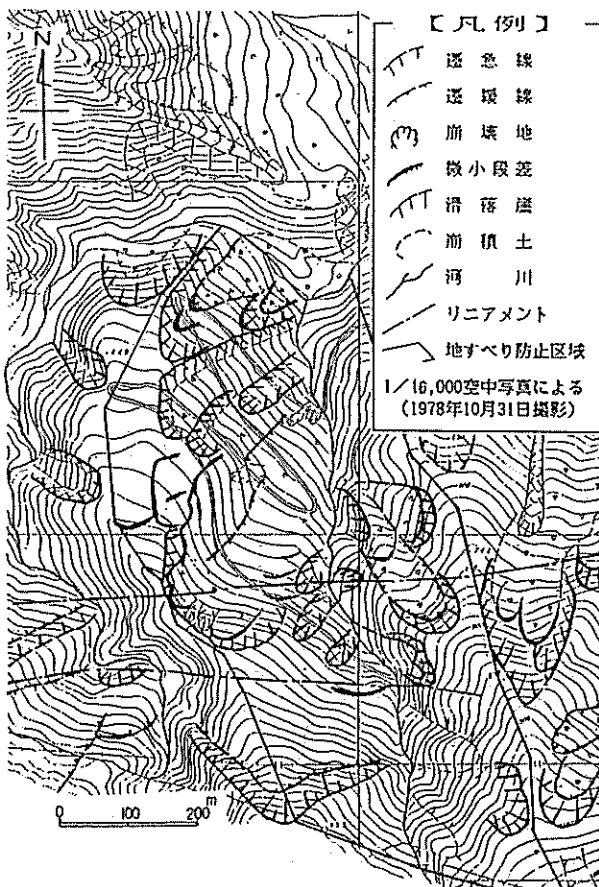
図-3 空中写真判読結果図

腹に緩斜面を有していることが多く、これらの緩斜面は大部分が地すべり地形であったり、古期の産錐堆積物を載せた尾根であったりする（図-2、図-3）。中の川地区は別子銅山大災害（明治32年）のときに大崩壊が発生して下流の土居町内に土石流災害をもたらしたといわれている²⁾。調査地の古い亀裂は植生状況からみて、このときのものと考えられるが、その後も幾度となく亀裂の拡大、崩壊の発生などを繰返し、昭和51年9月の台風17号災害時には、ボーリング地点 BV1-3とBV62-3の間に落差数m、延長約50mに及ぶ馬蹄形の亀裂ができたといわれている（図-4）。63年度の調査中においても6月上旬の降雨で斜面上部（標高740mより上部の斜面）が各所で崩壊し、ボーリング掘進中にもBV63-3のケーシングパイプが曲がるという現象がみられるなど、活発な変動が継続している。

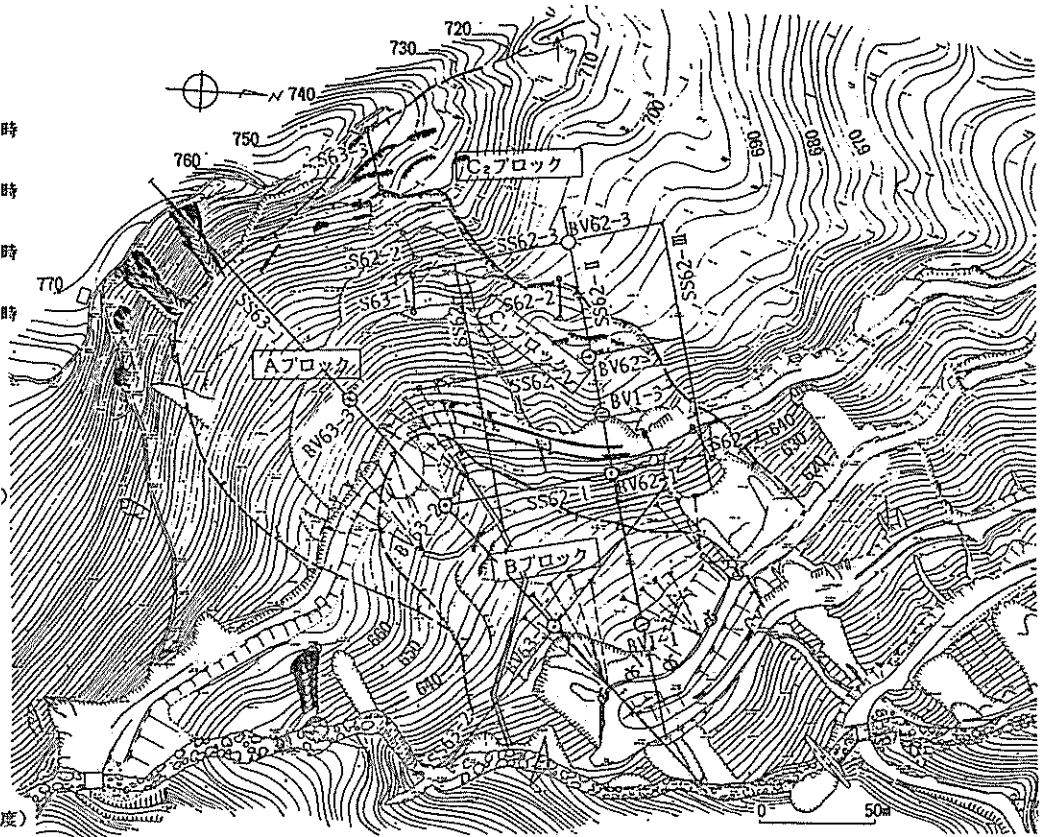
図-4 中の川地区平面図 (抜粋)

- ・昭和62年台風19号以前の崩壊地は主として急傾斜の谷部に堆積した崖錐堆積物が崩壊したもので、とくに、標高640m付近より低いところの林道法肩上部斜面からの崩壊が顕著であった。これらの崩壊は基岩や亜基岩の上面をすべり面とする表層崩壊の形態をとっている。弾性波探査測線SS62-Ⅲの下部にある比較的大きな崩壊地では、昭和62年度の地盤伸縮計観測において移動特性が把握できた。すなわち、降雨前には静止しているが、降雨が始まるとともに移動が顕著になり、数時間以内に第3次クリーブの領域に入って崩土が流出する。そして、降雨が止むと静止する。このことは、地下水位の上昇のみならず降雨による地盤の軟弱化、土塊重量の増加などでも容易に不安定になることを示している。
- ・台風19号災害では、標高640m付近より低いところでの地表水や湧水による崩壊が顕著であった。すなわち、標高640m付近を境界として、上部斜面では湧水や地表水の流れた跡が極端に少なく、Bブロックの緩斜面、Cブロックの緩斜面などでは地表水の流路跡はほとんど見られなかった。
- ・標高約640m付近より下部では、地表水や湧水の跡が無数にあり、その流量も数10ℓ/min以上の箇所が多く、真新しい崩落崖にはパイピング跡も多い。
- ・とくにBブロック下部に露出する亜基岩中にパイピングホールが多数見出された。
- ・この台風時には、標高640m付近より下方斜面（主としてBブロック）で崩壊が多発したが、その後、現在までは標高640mより高い部分（Aブロック、Cブロック）での崩壊や亀裂の発生が頻発している（図-4）。

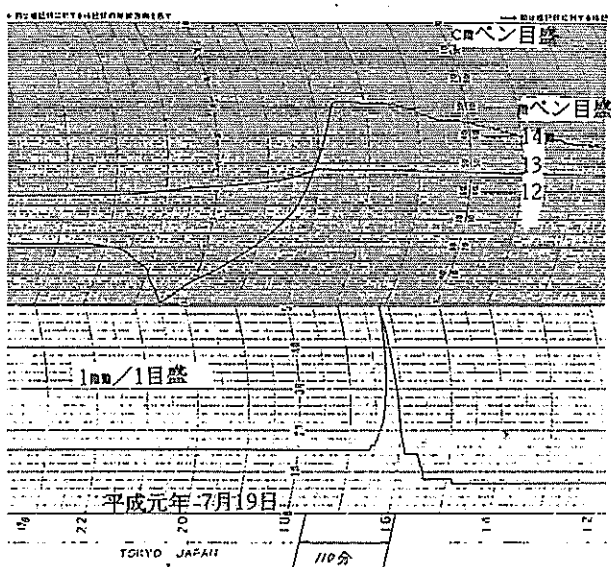
図-3 雨量計および水位計(BV63-2)の自記記録

また、自記水位計および自記雨量計の観測結果では、BV63-2にみられるように、降雨開始時刻と水位上昇開始時刻との時間遅延は110分程度しか生じていない（図-6）。これは、Aブロック中央部まで約150mの距離に対して $2 \times 10^{-9} \text{ cm/sec}$ の透水係数に相

当し、きわめて近隣の降雨の影響が強いが、水圧伝播の可能性を示している。

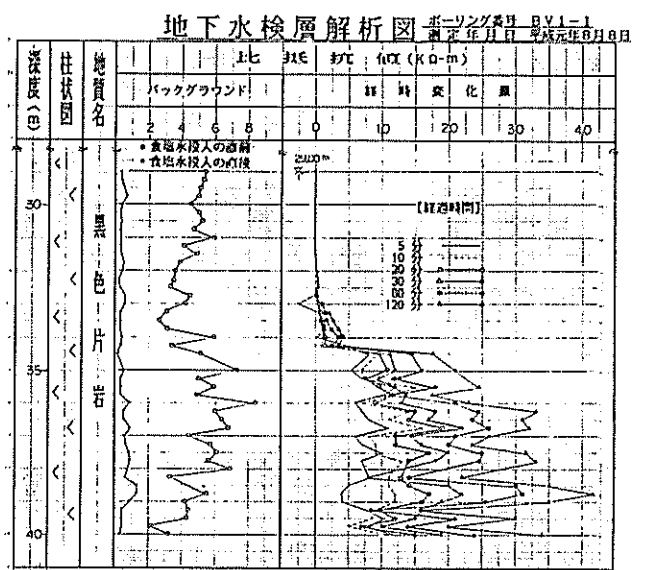
図-7 岩盤中における地下水流動の一例

AブロックおよびBブロックではボーリング掘進途中においても地下水検層を実施して、産錐堆積物中にある地下水流動層の把握に努めた。その結果、産錐堆積物下部の帯水層で地下水の流動が顕著であるのに対し、岩盤部分では移動岩塊～亜基岩と考えられる岩盤に一部流動が認められた程度であった。しかし、図-7に示すように、岩盤部分で流動の顕著な場合もあり、ボーリング暗渠工における突発湧水との関係が注目される。

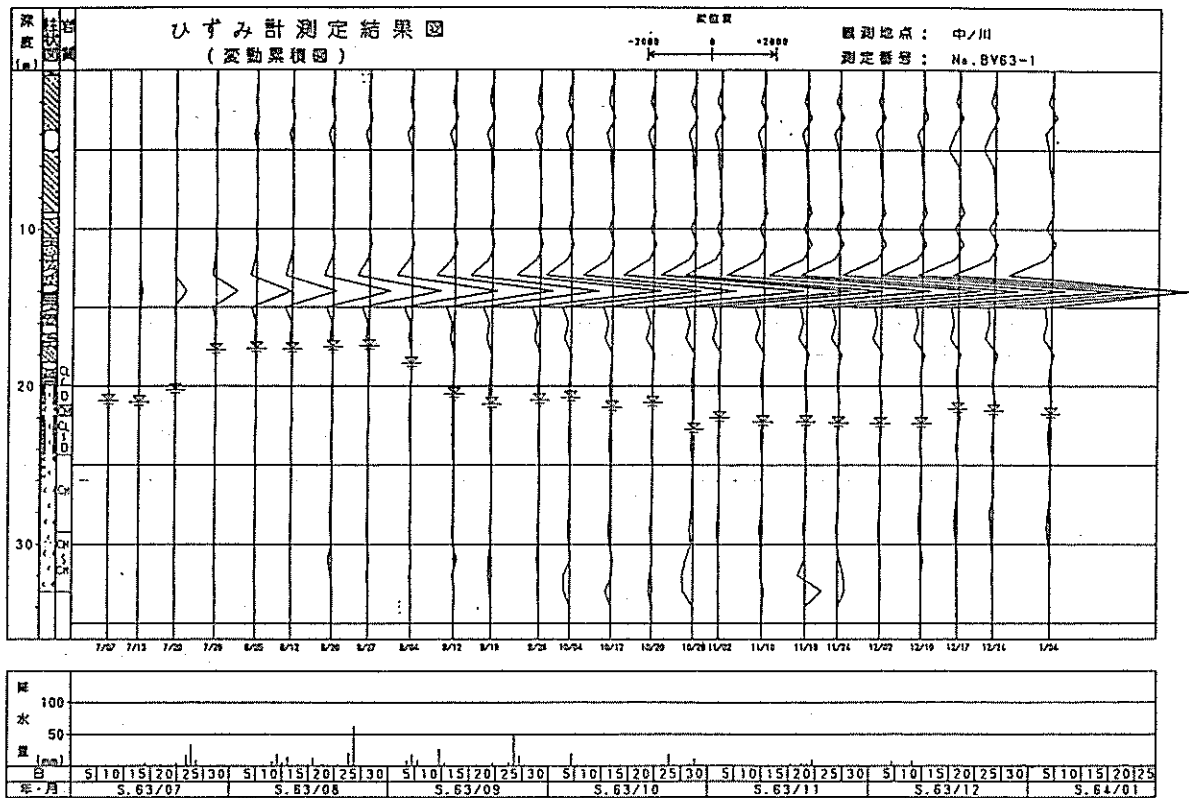
図-8 パイプ歪計観測結果(BV63-1)

Bブロックでは、BV63-1でGL.-14.0m、BV63-2でGL.-12.0mに各々明瞭な累積歪が現れた(図-8)。これらは、産錐堆積物下部～亜基岩上面に相当する。Cブロックのパイプ歪計はBV62-1、BV62-2に設置しているが、産錐堆積物下部で累積歪が大きいもの、亜基岩中にも累積歪が現れ、すべり面を確定することができなかつた。このため本年度よりBVI-1、BVI-2、BVI-3において孔内傾斜計による観測を開始した。
