愛媛県中の川地すべりの地下水状況

愛媛県西条地方局 松本 博行
 同上 藤田 誠
 内場地下工業(株) 大川 義明

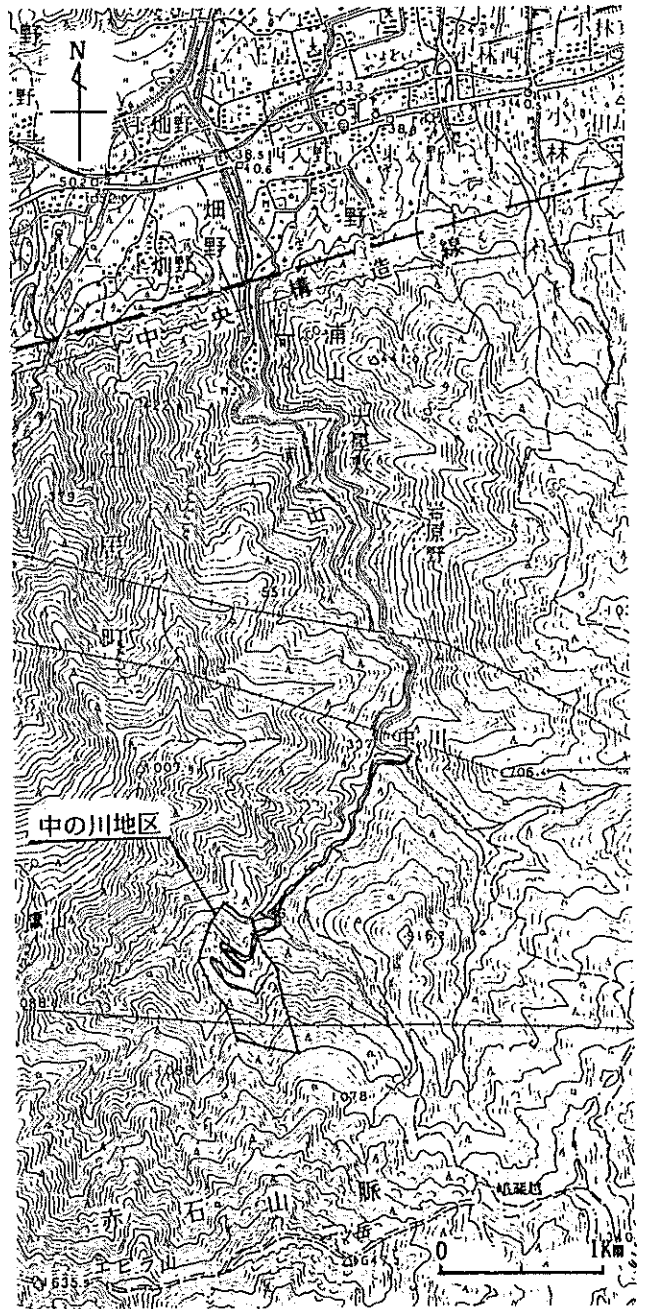
国土地理院発行 1/50,000「新居浜」
 図-2 地形・地質概要図

腹に緩斜面を有していることが多く、これらの緩斜面は大部分が地すべり地形であったり、古期の産錐堆積物を載せた尾根であったりする（図-2、図-3）。中の川地区は別子銅山大災害（明治32年）のときに大崩壊が発生して下流の土居町内に土石流災害をもたらしたといわれている²⁾。調査地の古い亀裂は植生状況からみて、このときのものと考えられるが、その後も幾度となく亀裂の拡大、崩壊の発生などを繰返し、昭和51年9月の台風17号災害時には、ボーリング地点 BV1-3とBV62-3の間に落差数m、延長約50mに及ぶ馬蹄形の亀裂ができたといわれている（図-4）。63年度の調査中においても6月上旬の降雨で斜面上部（標高740mより上部の斜面）が各所で崩壊し、ボーリング掘進中にもBV63-3のケーシングパイプが曲がるという現象がみられるなど、活発な変動が継続している。
